Caracterização de materiais ferrosos em construções antigas

Dissertação para obtenção do Grau de Mestre em
Engenharia Civil – Perfil de Construção

FACULDADE DE
CIÊNCIAS E TECNOLOGIA
UNIVERSIDADE NOVA DE LISBOA

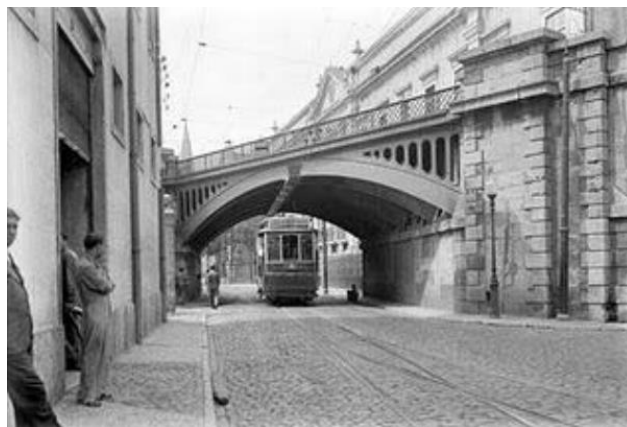
Figura 2.4 – Viaduto de Xabregas (Perneta, 2010)

Este material começou a ser mais utilizado como material de construção em elementos estruturais a partir do século XIX (Correia et al., 2012a). A primeira estrutura em Portugal a ser construída com recurso ao ferro fundido foi o viaduto de Xabregas, Figura 2.4. Este viaduto foi, entretanto, alvo de reabilitação.

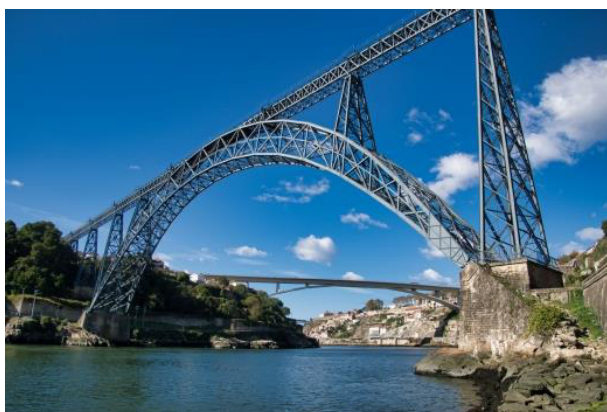
Figura 2.5 – Ponte D. Maria Pia (Structurae, 2019b)

Atualmente existe um monumento importante que reflete a utilização deste material como elemento estrutural: a ponte D. Maria Pia, Figura 2.5, construída no Porto em 1877.

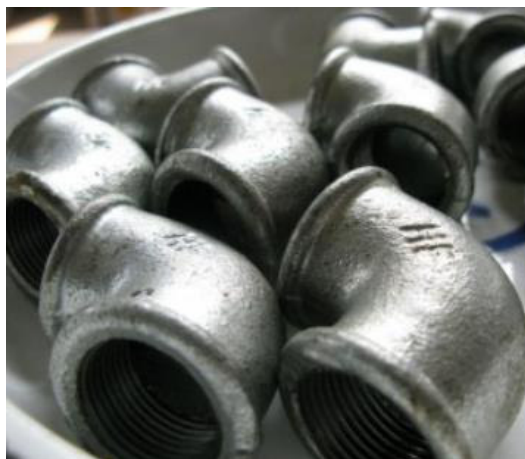
Figura 2.6 – Acessórios em ferro fundido maleável (Quality, 2010)

Este tipo de material é utilizado em diferentes ramos da indústria, tais como na construção de equipamentos navais ou ferroviários (ASTM, 1984), bem como em acessórios de tubagens e peças de válvulas, conforme se ilustra na Figura 2.6 (ASTM, 2015a).

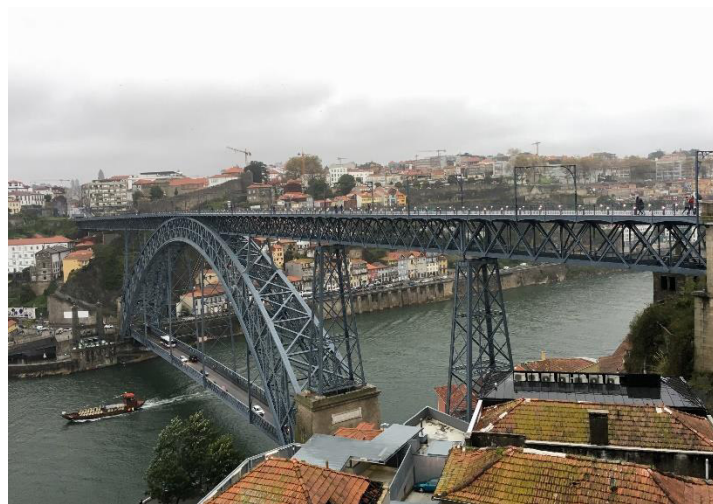
Figura 2.8 – Ponte D. Luís I

Existem atualmente imponentes estruturas construídas com recurso a este material, entre as quais se pode destacar a Torre Eiffel, Figura 2.7, e a ponte D. Luís I, Figura 2.8.

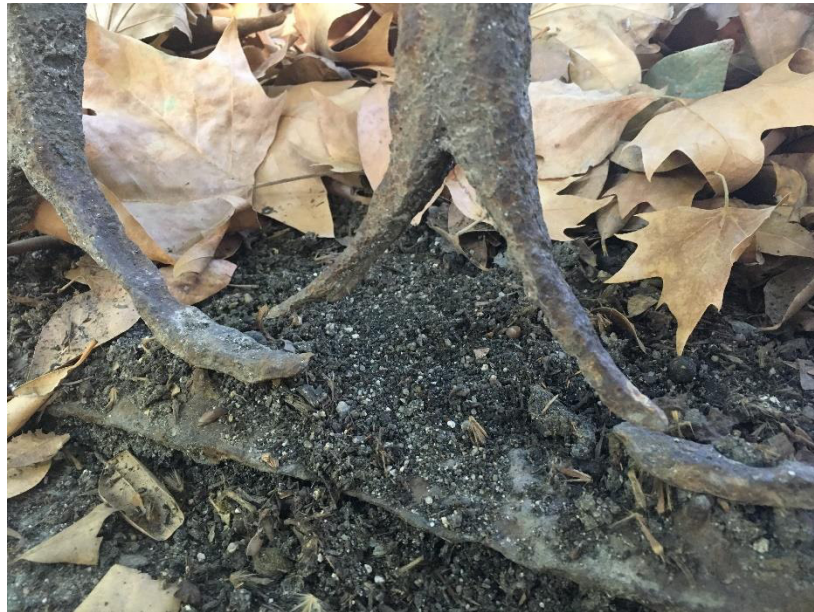
Figura 3.1 – Perda de secção total de um componente metálico por ação da corrosão

A deterioração pode prejudicar o desempenho dos componentes metálicos e, em alguns casos, levar inclusive à rotura do elemento, Figura 3.1, afetando assim a segurança das estruturas. O conhecimento dos processos e mecanismos de deterioração, bem como das respetivas causas e efeitos, são fundamentais para o bom desempenho e durabilidade das estruturas no decorrer da sua vida útil (Correia et al., 2012b).

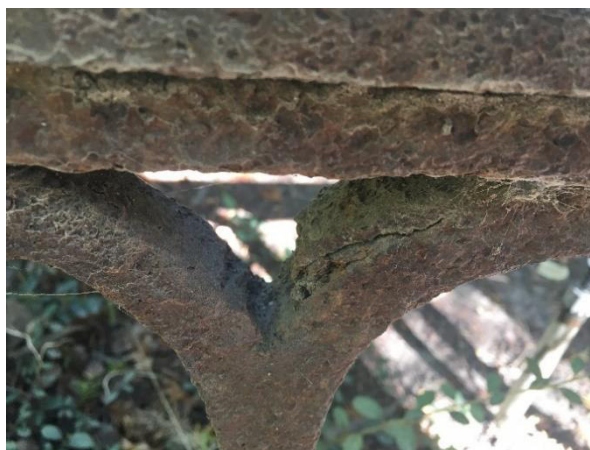
Figura 3.4 – Corrosão uniforme em elemento de guarda do real jardim botânico de Madrid

A corrosão uniforme ou corrosão por ataque generalizado é desenrolada de modo uniforme por toda a superfície do metal, Figura 3.4, que se encontra exposta ao ambiente corrosivo. Este tipo de corrosão representa a principal forma de destruição de metais (Smith, 1998).

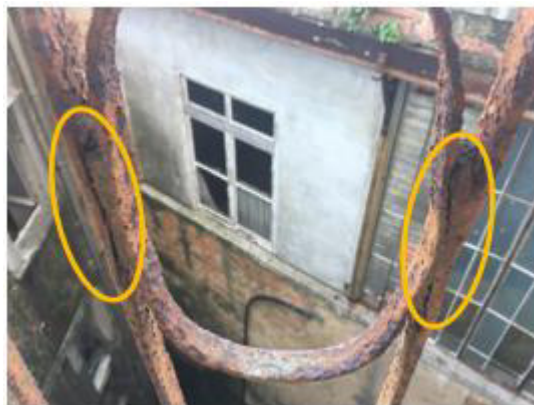
Figura 3.6 – Corrosão intersticial nas zonas assinaladas num elemento metálico de um varandim no Palácio da Rosa

A Figura 3.6 demonstra um caso prático da presença de corrosão intersticial num elemento metálico de guarda-corpos de uma varanda.

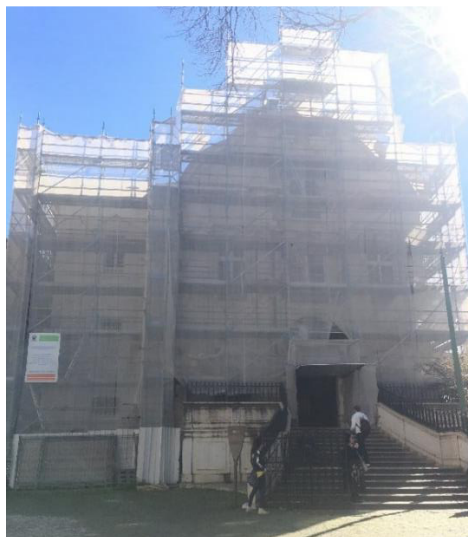
Figura 4.1 – Igreja de Santo António

A Igreja de Santo António, Figura 4.1, localizada na Rua de Santo António da Sé, Lisboa, com a identificação IPA.00003143 (Vale et al., 2011) na base de dados do sistema de informação para o património arquitetónico, tal como a conhecemos nos dias de hoje, foi edificada entre 1767 e 1787, no local onde já existia uma capela datada do século XV em homenagem ao Santo que lhe dá o nome e que, supostamente, ali nasceu (DGPC, 2019a).

O edifício, tardo-baroco de linhas sinuosas marcadas no desenho do frontão e da escadaria, apresenta no seu interior uma nave única coberta por uma abóbada de berço (CML, 2018).

Na realização deste trabalho, foram, no dia 3 de outubro de 2018, recolhidas seis amostras de pregos que se encontravam cravados em barrotes de madeira na zona do altar. De acordo com a informação obtida em contexto de obra, estes barrotes são os originais, datados do século XVIII, não se conhecendo mais informação relativa aos pregos extraídos.

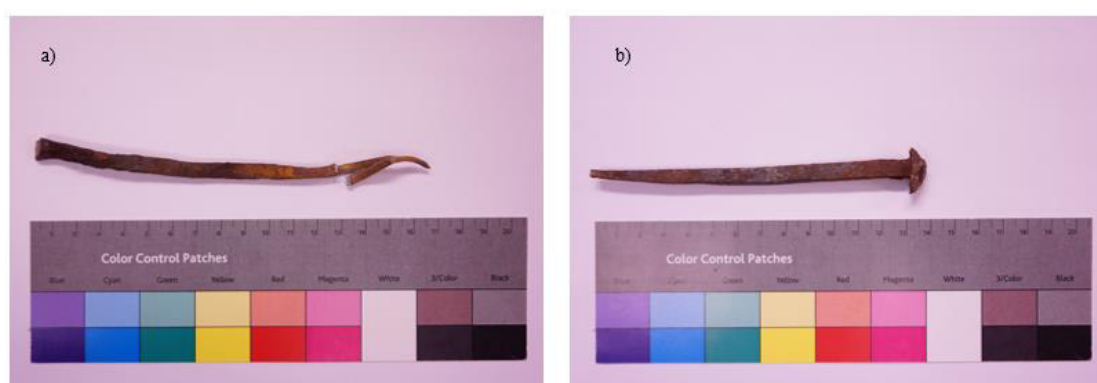
Figura 4.7 – Aspectos gerais das amostras provenientes da igreja de Santo António selecionadas para estudo: a) Amostra ISA-A1; b) Amostra ISA-A2

A amostra ISA-A1 era um prego sem cabeça definida, Figura 5.1 a), aparentemente em consequência de degradação a que este se encontrou sujeito. A amostra ISA-A2, Figura 5.1 b), era um prego com cabeça bem definida em formato, circular (em vista), e alongamento piramidal aproximadamente de 6 mm. Estas duas amostras aparentavam ser pregos manufaturados. Por sua vez, a amostra B-A1, Figura 5.1 c), revelava uma cabeça muito bem definida, plana e circular (em vista), com marcas no corpo do prego nas suas proximidades, provavelmente fruto de produção industrializada semelhante às encontradas atualmente.

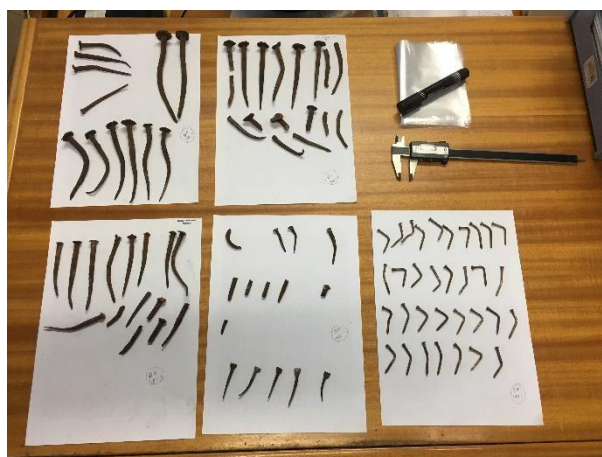
Foram avaliadas cerca de 200 amostras, sendo efetuada previamente a sua separação em conjuntos representativos, Figura 4.8, tendo em especial consideração a sua dimensão, geometria e o tipo de cabeça.

Figura 4.8 – Aspectos gerais dos conjuntos de pregos provenientes do edifício sede do Millennium BCP

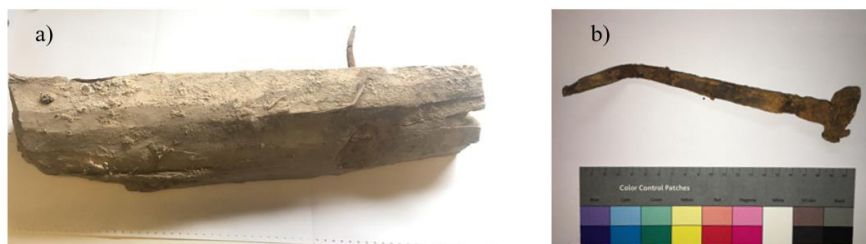
No que diz respeito à amostra recolhida no Largo do Chafariz de Dentro, referenciada em 4.1.3, a mesma foi cedida pelo CAL encontrando-se cravada num barrote de madeira, Figura 4.10 a). Assim, foi necessário extrair o prego desse barrote para que pudesse vir a ser objeto de posterior análise. Este foi identificado pelo código de amostra LCD, Figura 4.10 b).

Figura 4.10 – Aspectos gerais da amostra recolhida em contexto de escavação arqueológica no Largo do Chafariz de Dentro caracterizada no presente estudo: a) Amostra cravada em barrote de madeira; b) Amostra LCD após extração

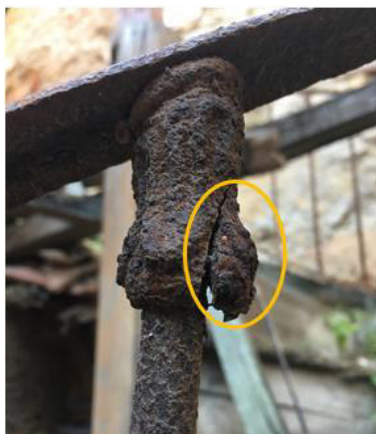
sob condições de exposição exterior, sendo as amostras PR-1 e PR-3 recolhidas junto a este mesmo varandim. A amostra PR-4 foi destacada de um corrimão de uma escada exterior, Figura 4.13.

Figura 4.13 – Proveniência da amostra PR-4, que foi destacada de um corrimão de uma escada exterior do Palácio da Rosa

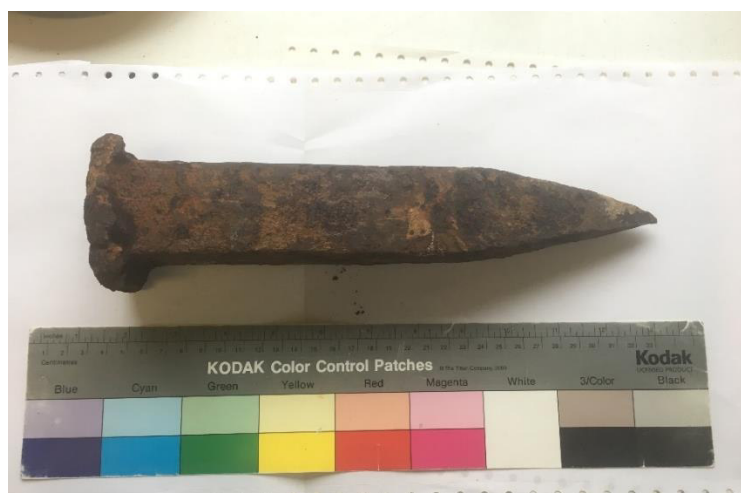
No que concerne à amostra recolhida na antiga fábrica de botões Schalck, mencionada em 4.1.6, descoberta em contexto arqueológico, aparenta ser uma estaca de dimensões consideráveis, tendo recebido o código de identificação de amostra CG-1, Figura 4.14. Dada a sua elevada dimensão, foi cortada da amostra inicial a zona da ponta da estaca que foi objeto de análise.

Figura 4.14 – Aspeto geral da amostra CG-1 recolhida em contexto de escavação arqueológica na antiga fábrica de botões Schalck caracterizada no presente estudo

Relativamente à amostra CG-1, uma estaca de dimensões consideráveis, não foi possível contextualizar as características da sua secção/cabeça nos mesmos moldes que as das anteriores. No entanto, é de salientar as suas dimensões, Figura 4.14, particularmente no que se refere às características da sua secção.

As amostras PR-1, PR-3 e CG-1, enquadram-se também neste segundo grupo, apresentando similarmemente às anteriores uma camada superficial de corrosão. Em particular, a amostra CG-1, Figura 4.14, apresentava uma camada uniformemente distribuída de produtos de corrosão.

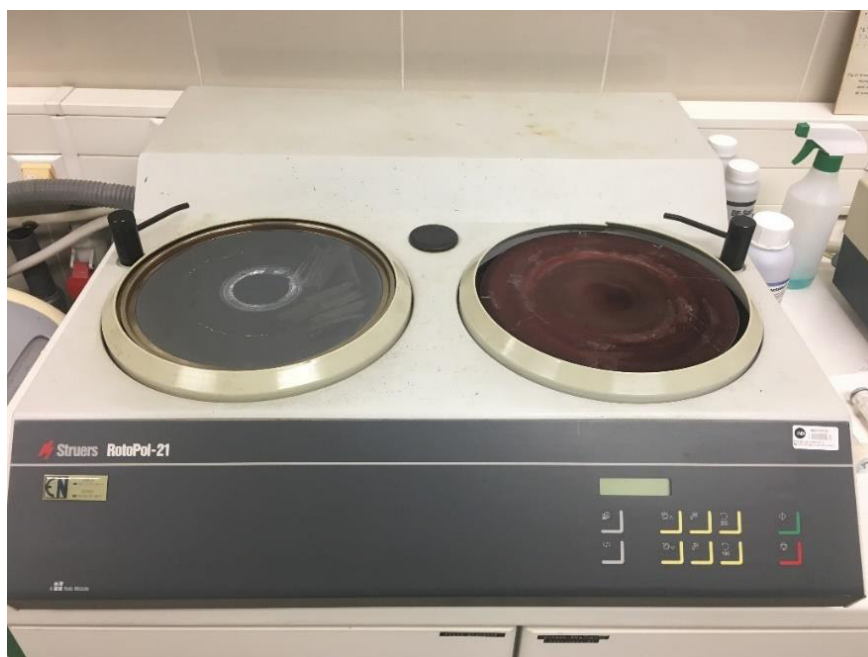
Este processo podia ser realizado manual ou automaticamente. Inicialmente começou por se efetuar um polimento superficial manual com a lixa P120 para promover o desbaste inicial da superfície do provete. Seguidamente iniciou-se a utilização do equipamento *Struers RotoPol-21*, que é constituído por dois pratos giratórios, Figura 4.18. O prato situado do lado esquerdo permitiu que fosse efetuado o polimento com água com uma frequência de 300 rpm, enquanto o situado à direita realizava um polimento a seco com recurso a panos de diamante e uma frequência de 150 rpm.

Figura 4.18 – Aspeto geral do equipamento *Struers RotoPol-21*

Concluído o polimento manual prévio, os provetes foram então polidos automaticamente utilizando o polimento com água e as diversas lixas com granulometria variável. Na transição entre as diferentes lixas foi necessário alternar 90° a direção do polimento para assegurar que este era efetuado em direções perpendiculares, garantindo assim um correto procedimento. Uma vez que este processo utiliza água para evitar que a amostra seja alterada por aquecimento, após cada polimento foi necessário lavar os provetes em álcool e garantir a sua secagem para evitar a sua oxidação.

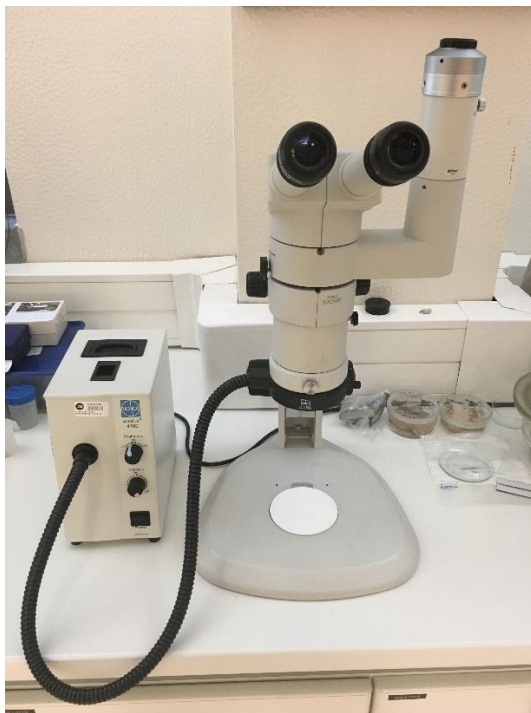
A caracterização macrográfica das amostras incidiu na observação visual à vista desarmada e na observação com recurso a uma lupa *Nikon-SMZ800*, Figura 4.19, sendo registados diversos detalhes das amostras, nomeadamente, a forma e a cabeça do prego, existência de fraturas ou de zonas danificadas e as características dos produtos de corrosão.

Figura 4.19 – Aspeto geral do equipamento *Nikon-SMZ800*

A observação das amostras, foi efetuada registando pormenores a diferentes ampliações até um máximo de 6,3 vezes, através de um sistema de vídeo de aquisição automática de imagens.

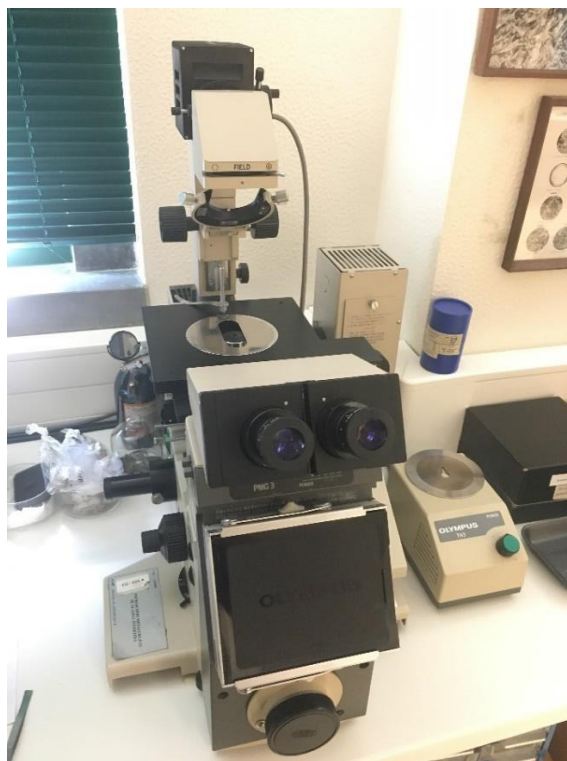
Esta análise foi efetuada recorrendo a um microscópico metalúrgico de reflexão com platina invertida *Olympus PMG3* (Figura 4.20). Este equipamento permite efetuar ampliações tanto na objetiva como na lente

ocular. Na primeira, a variação de ampliação oscila entre as 5 e as 100 vezes; na segunda, está disponível uma ampliação de 10 vezes, sendo a ampliação total obtida pela sua multiplicação (50, 100, 200, 500 e 1000 vezes). As observações realizadas foram registadas através de um sistema de vídeo para aquisição de imagens.

Figura 4.20 – Aspeto geral do equipamento *Olympus PMG3*

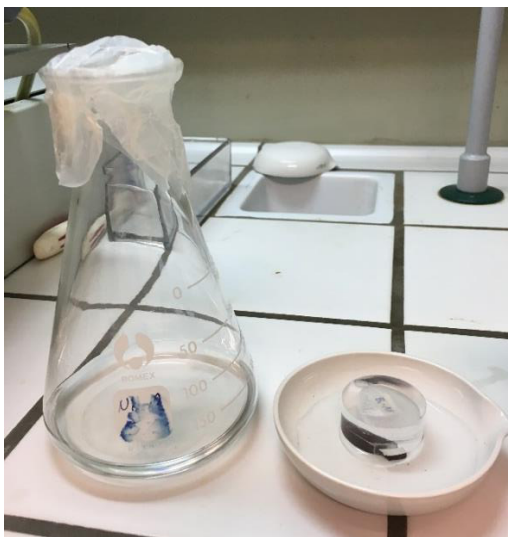
O ataque químico dos provetes das diferentes amostras objeto de estudo consistiu na exposição da amostra a uma solução de nital 5 %, constituída por 95 % de álcool e 5 % de ácido nítrico. O procedimento consistiu em colocar o provete em contato durante 5 segundos na solução, Figura 4.21, sendo de seguida passado por água corrente e finalmente lavado com álcool.

Figura 4.21 – Solução de ataque químico – Nital 5%

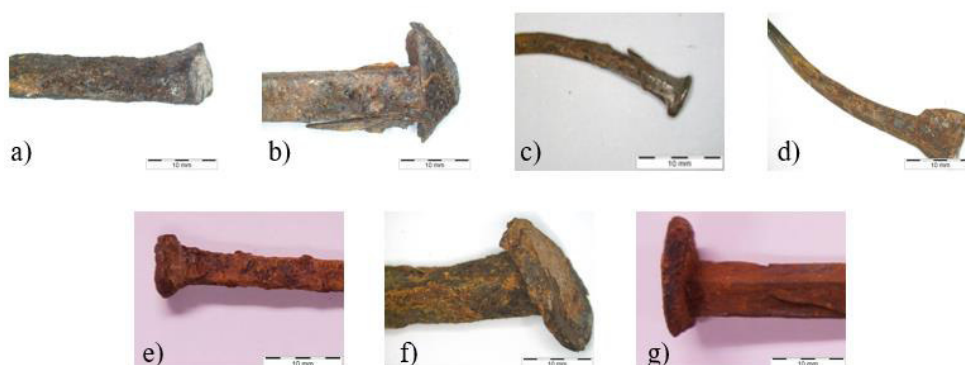
Figura 5.1 – Aspectos de pormenor da cabeça das amostras: a) Amostra ISA-A1; b) Amostra ISA-A2; c) Amostra B-A1; d) Amostra B-A2; e) Amostra B-A3; f) Amostra B-A7; g) Amostra B-A8

A observação da amostra B-A2, Figura 5.1 d), revelava a secção achatada com um comprimento aproximado de 8 mm e a cabeça como um elemento de características distintas, nomeadamente por não se apresentar perpendicular ao normal desenvolvimento do corpo do prego mas sim no mesmo plano. No caso da amostra B-A3, Figura 5.1 e), a sua cabeça de formato circular (em vista) e com um alongamento

aproximado de 3 mm, aparentemente apresentava-se como um prego produzido com recurso a processos industrializados. A amostra B-A7, Figura 5.1 f), apresentava uma cabeça plana e de formato circular (em vista), muito irregular, com uma espessura aproximada de 3 mm; revelou-se aparentemente como sendo um prego manufaturado. No que diz respeito à amostra B-A8, Figura 5.1 g), a cabeça plana de formato circular (em vista), com espessura aproximada de 3 mm, aparentava ser semelhante à da amostra B-A7, ou seja, manufaturado.

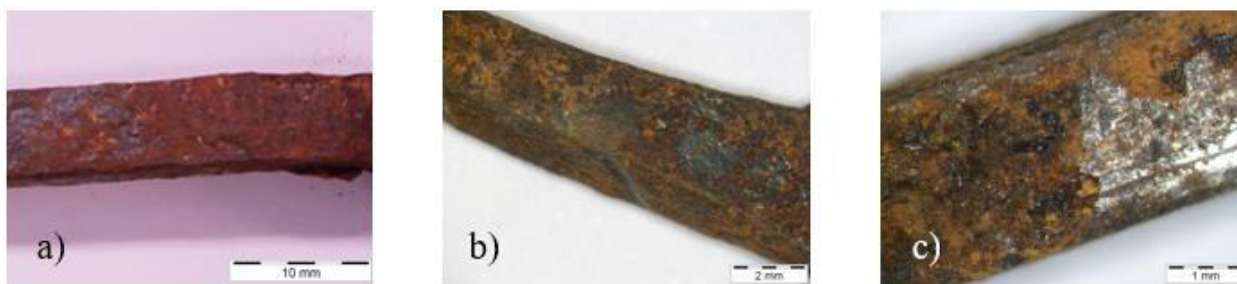
Figura 5.4 – Aspetos de pormenor das amostras que apresentavam uma gravidade intermédia de danos por corrosão: a) Amostra ISA-A2; b) Amostra B-A2; c) Amostra B-A3

O segundo grupo, um grupo cujas amostras apresentavam uma gravidade intermédia da deterioração, foi constituído pelas amostras que apresentavam níveis de deterioração inferiores aos do grupo anterior, mas que apresentam danos superiores aos estabelecidos para o grupo com menores danos. Referem-se as amostras ISA-A2, B-A2 e B-A3, Figura 5.4, que exibem zonas uniformemente corroídas, com perda de secção localizada, por oposição a zonas praticamente sem vestígios de corrosão.

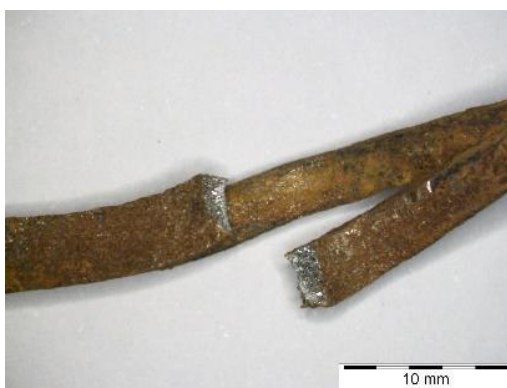
Figura 5.6 – Aspeto geral da fratura existente na amostra ISA-A1

Nas amostras seleccionadas foi observada apenas uma fratura na amostra ISA-A1, Figura 5.6, que deverá ter tido origem no processo de arranque do prego do material em que este se encontrava aplicado. Uma análise mais pormenorizada desta fratura é realizada na secção 5.4.

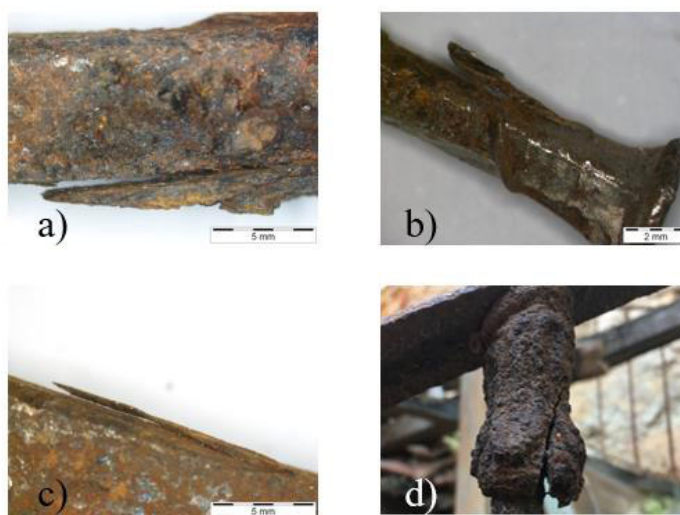
Figura 5.7 – Aspectos de pormenor de áreas delaminadas em diferentes amostras: a) Amostra ISA-A2; b) Amostra B-A1; c) Amostra B-A8; d) Amostra PR-4

Nas amostras ISA-A2, B-A1, B-A8 e PR-4, foi observada a delaminação localizada de pequenas porções de produtos de corrosão que se destacavam da matriz metálica. No caso da amostra ISA-A2, Figura 5.7 a), a porção parcialmente delaminada, com um desenvolvimento aproximado de 15 mm era aparentemente constituída exclusivamente por produtos de corrosão. A amostra B-A1, Figura 5.7 b), apresentava uma porção delaminada com aproximadamente 4 mm de espessura; já o caso da amostra B-A8, Figura 5.7 c), apresentava uma porção delaminada com um desenvolvimento de 10 mm. No que concerne à amostra PR-4, Figura 5.7 d), verificou-se que esta expunha uma porção delaminada com aproximadamente 25 mm de desenvolvimento. O manuseamento desta amostra conduziu ao destacamento de referida porção.

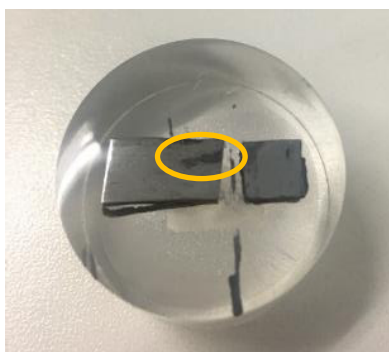
Figura 5.10 – Aspeto geral da amostra B-A8 assinalando a existência de escórias de grandes dimensões

Em algumas das amostras polidas a presença de escórias foi facilmente observada à vista desarmada, nomeadamente nos provetes das amostras ISA-A1, PLC, ISA-A2, B-A2, B-A7 e especialmente em B-A8, e Figura 5.10. Naturalmente que o simples facto de se conseguirem observar as escórias sem recorrer a acessórios auxiliares de observação indica, à partida, uma elevada severidade de escórias, algumas de grande dimensão.

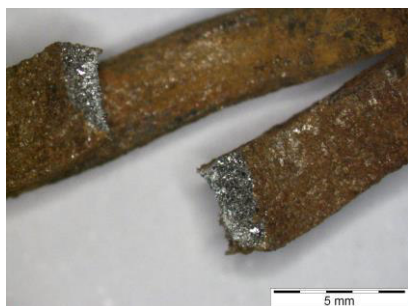
Foto ISA - A1 - 03 – Observação Macrográfica – Pormenor de fratura

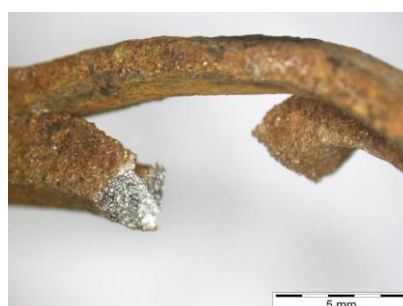
Foto ISA - A1 - 04 – Observação Macrográfica – Pormenor de fratura

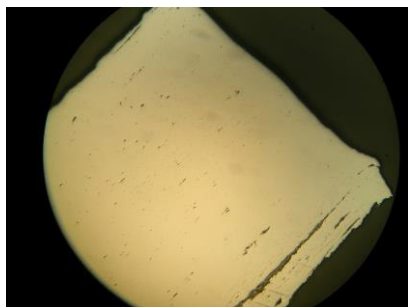
Foto ISA - A1 - 07 – Caraterização microestrutural – Corte longitudinal – Aspeto geral

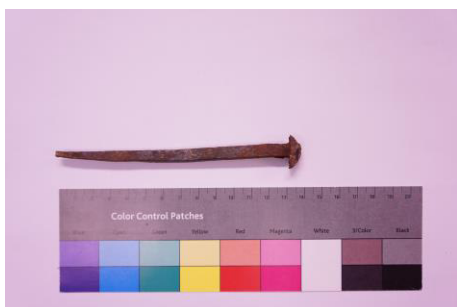
Foto ISA - A2 - 01 – Aspetto geral

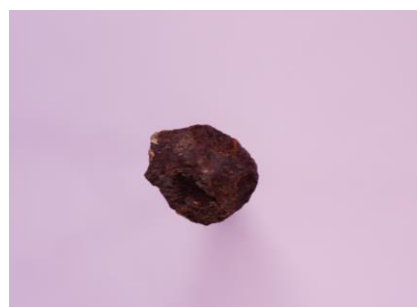
Foto ISA - A2 - 02 – Aspetto do pormenor da cabeça

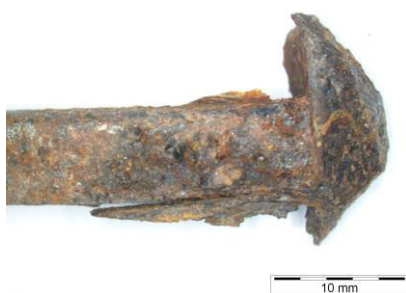
Foto ISA - A2 - 03 – Observação Macrográfica – Pormenor da cabeça

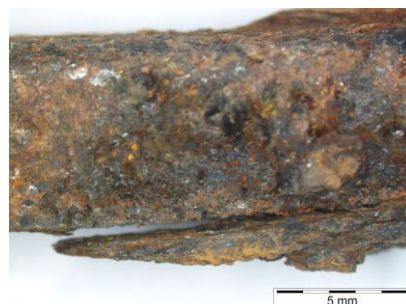
Foto ISA - A2 - 04 – Observação Macrográfica – Pormenor contíguo à cabeça

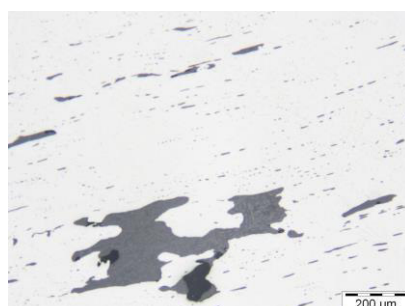
Foto ISA - A2 - 10 – Caraterização microestrutural – Corte longitudinal – Pormenor

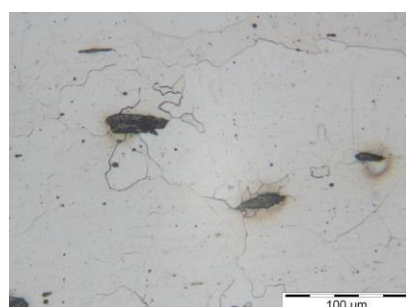
Foto ISA - A2 - 20 – Caraterização microestrutural – Corte longitudinal após ataque químico – Pormenor assinalado em 19

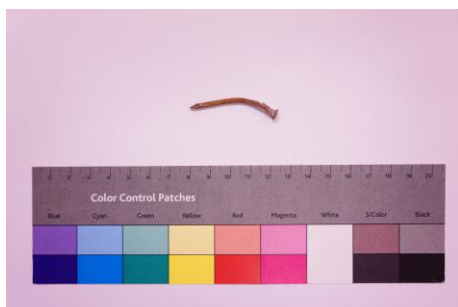
Foto B - A1 - 01 – Aspetto geral

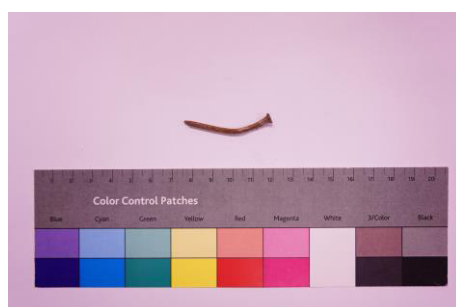
Foto B - A1 - 02 – Aspetto geral

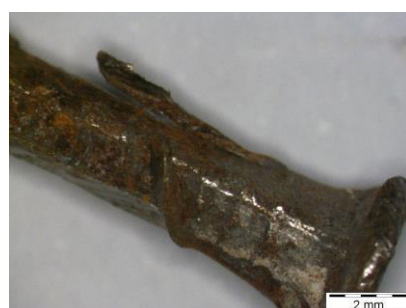
Foto B - A1 - 04 – Observação Macrográfica – Pormenor contiguo à cabeça

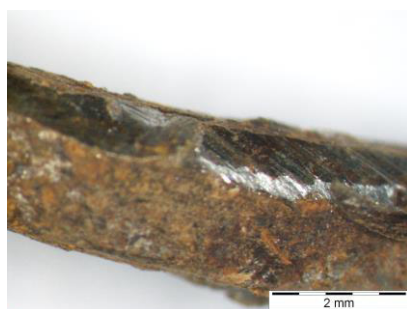
Foto B - A1 - 05 – Observação Macrográfica – Desgaste no corpo do prego

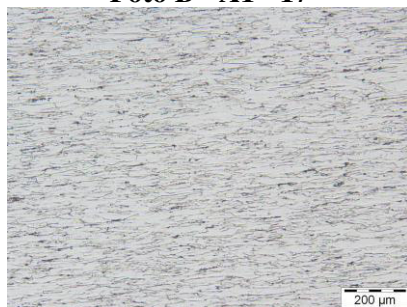
Foto B - A1 - 17 – Caraterização microestrutural – Corte longitudinal após ataque químico – Pormenor

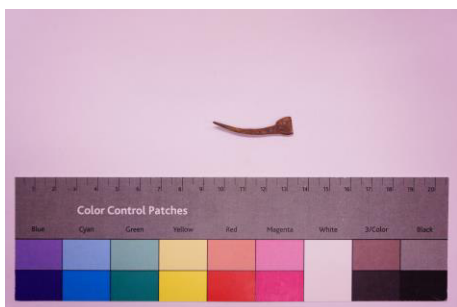
Foto B - A2 - 01 – Aspetto geral

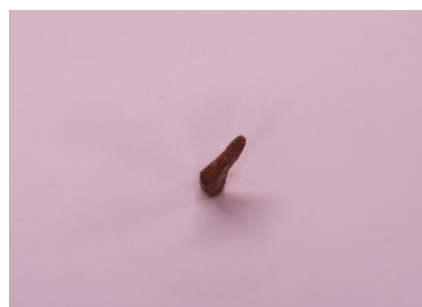
Foto B - A2 - 02 – Aspetto do pormenor da cabeça

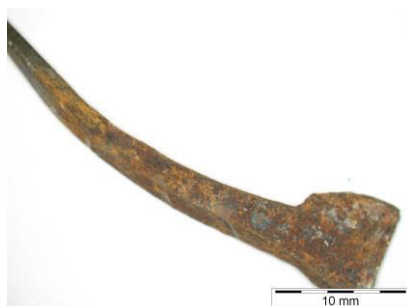
Foto B - A2 - 03 – Observação Macrográfica – Pormenor do corpo

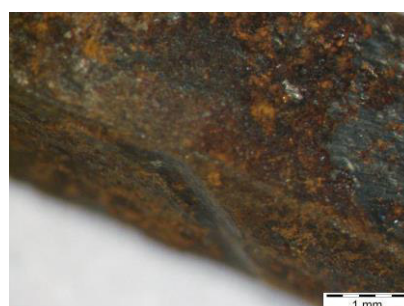
Foto B - A2 - 04 – Observação Macrográfica – Pormenor

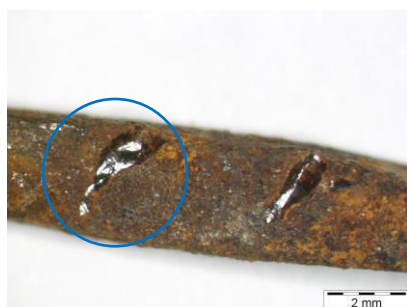
Foto B - A2 - 05 – Observação Macrográfica – Pormenor

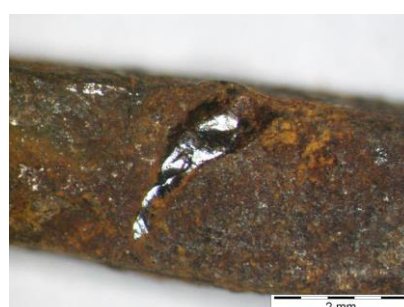
Foto B - A2 - 06 – Observação Macrográfica – Pormenor assinalado em 5

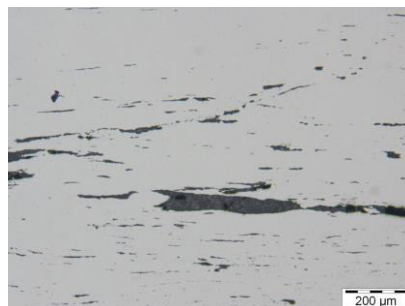
Foto B - A2 - 10 – Caraterização microestrutural – Corte longitudinal – Pormenor

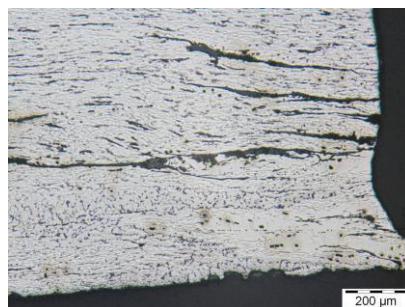
Foto B - A2 - 20 – Caraterização microestrutural – Corte longitudinal após ataque químico – Pormenor

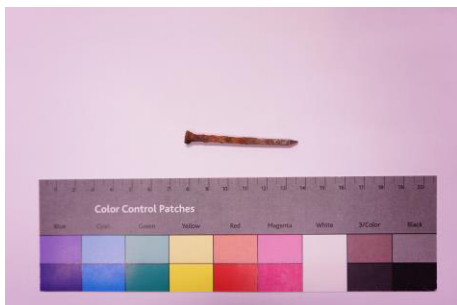
Foto B - A3 - 01 – Aspetto geral

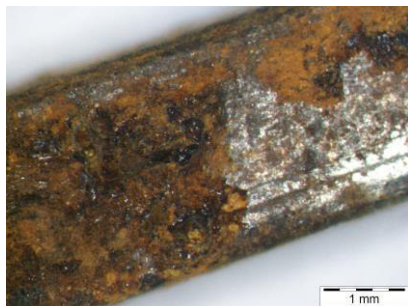
Foto B - A3 - 03 – Observação Macrográfica – Pormenor da cabeça

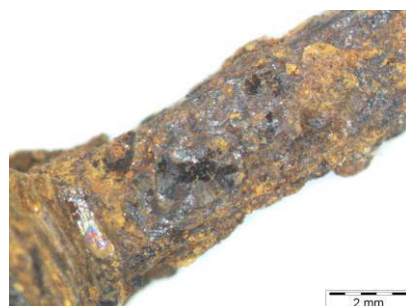
Foto B - A3 - 04 – Observação Macrográfica – Pormenor contiguo à cabeça

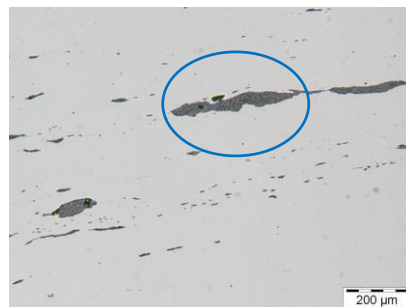
Foto B - A3- 08

Foto B - A3 - 08 – Caraterização microestrutural – Corte longitudinal – Pormenor

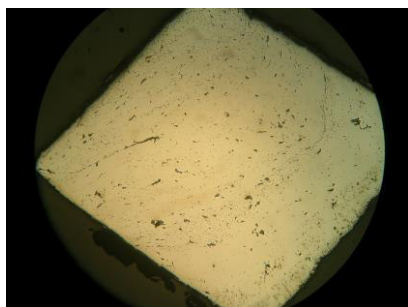
Foto B - A3 - 17 – Caraterização microestrutural – Corte transversal após ataque químico – Aspeto geral

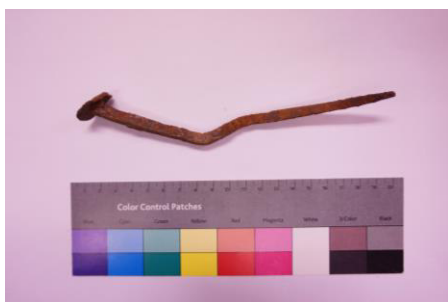
Foto B - A7 - 01 – Aspecto geral

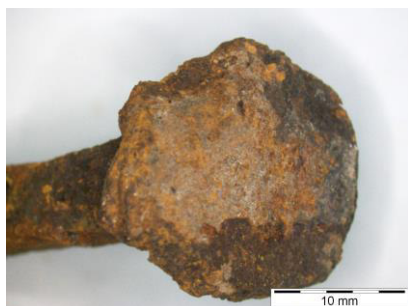
Foto B - A7 - 03 – Observação Macrográfica – Pormenor da cabeça

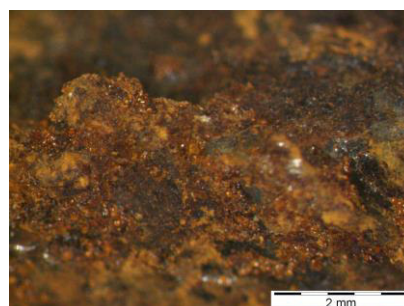
Foto B - A7 - 04 – Observação Macrográfica – Pormenor

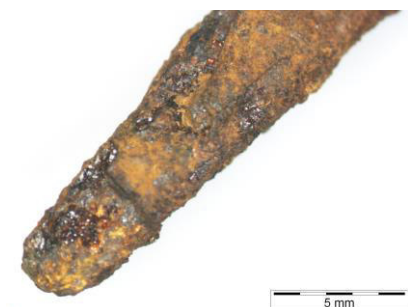
Foto B - A7 - 05 – Observação Macrográfica – Pormenor

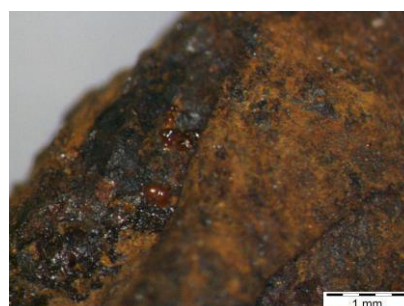
Foto B - A7 - 06 – Observação Macrográfica – Pormenor

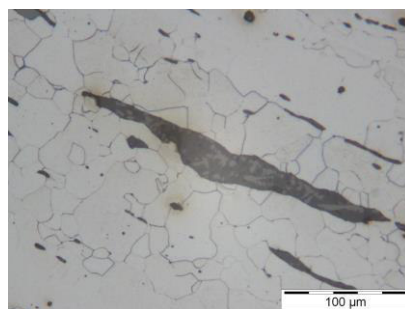
Foto B - A7 - 20 – Caraterização microestrutural – Corte longitudinal após ataque químico – Pormenor

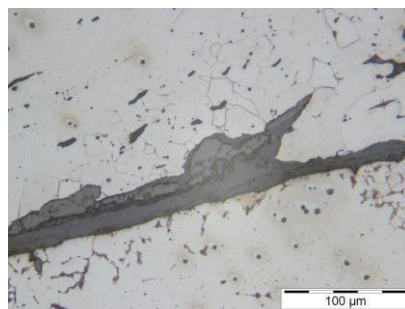
Foto B - A7 - 24 – Caraterização microestrutural – Corte transversal após ataque químico – Pormenor ampliado de 23

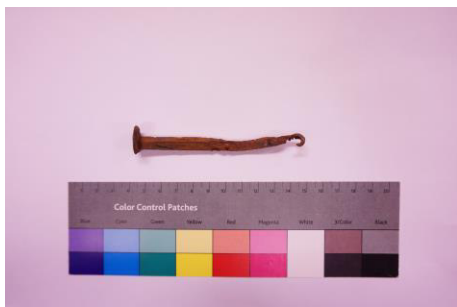
Foto B - A8 - 01 – Aspetto geral

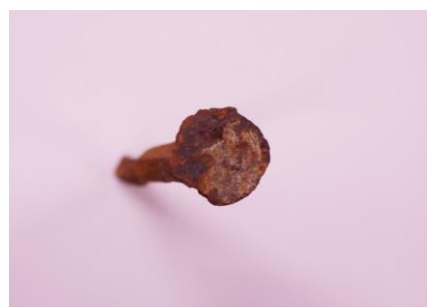
Foto B - A8 - 02 – Aspetto do pormenor da cabeça

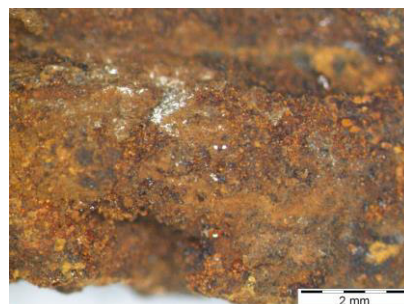
Foto B - A8 - 04 – Observação Macrográfica – Pormenor

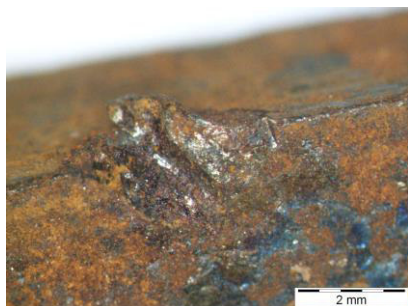
Foto B - A8 - 05 – Observação Macrográfica – Pormenor

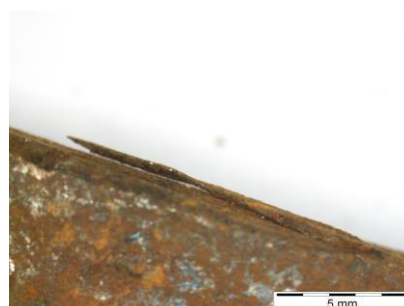
Foto B - A8 - 06 – Observação Macrográfica – Pormenor

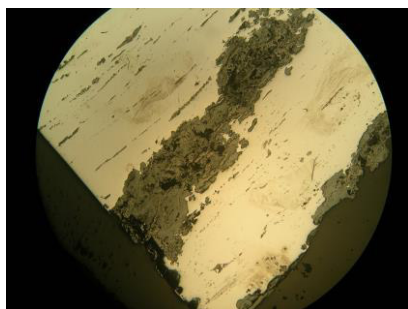
Foto B - A8 - 07 – Caraterização microestrutural – Corte longitudinal – Aspetto geral

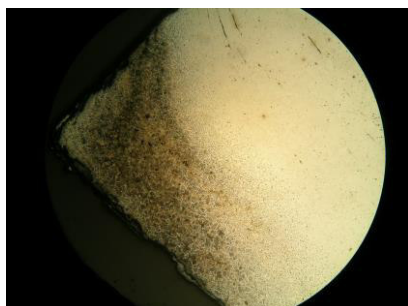
Foto B - A8 - 21 – Caraterização microestrutural – Corte transversal após ataque químico – Aspeto geral

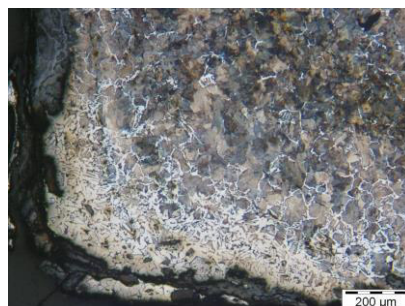
Foto B - A8 - 22 – Caraterização microestrutural – Corte transversal após ataque químico – Pormenor

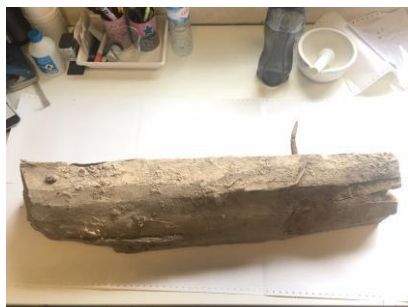
Foto LCD - 01 – Aspecto geral antes da extração

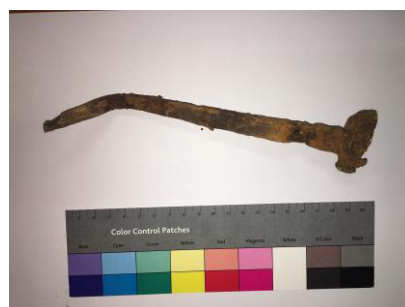
Foto LCD - 02 – Aspecto geral

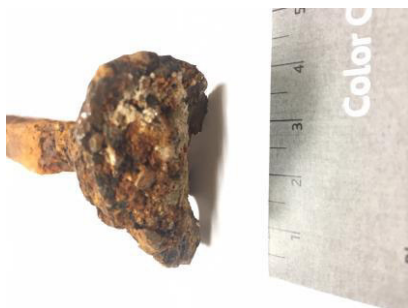
Foto LCD - 03 – Aspecto do pormenor da cabeça

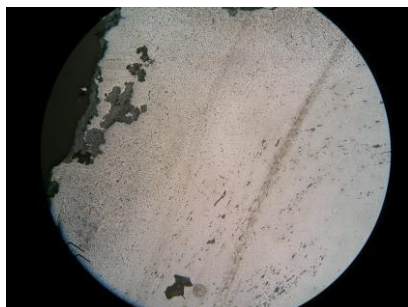
Foto LCD - 07 – Caraterização microestrutural – Corte transversal – Aspeto geral

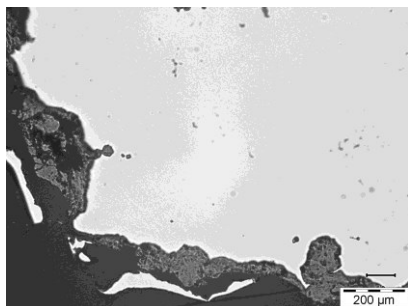
Foto LCD - 09 – Caraterização microestrutural – Corte transversal – Pormenor

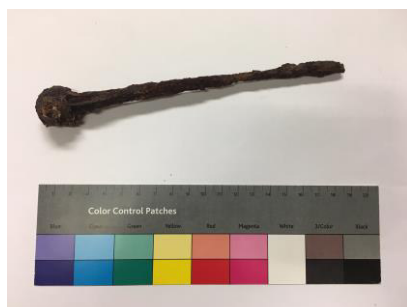
Foto PLC - 01 – Aspecto geral

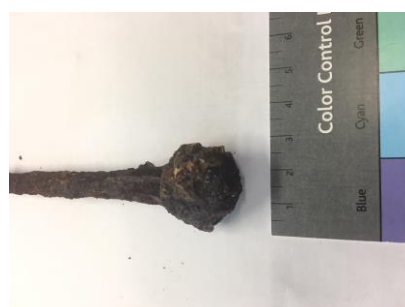
Foto PLC - 02 – Aspecto do pormenor da cabeça

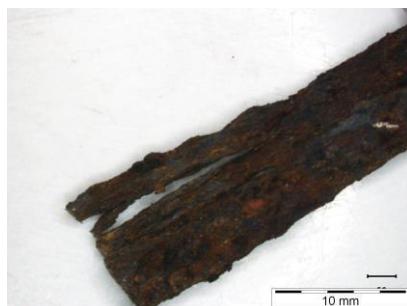
Foto PLC - 03 – Observação Macrográfica – Pormenor

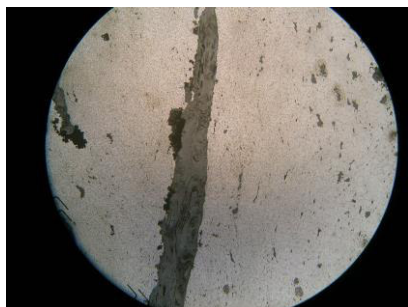
Foto PLC - 07 – Caraterização microestrutural – Corte transversal – Aspeto geral

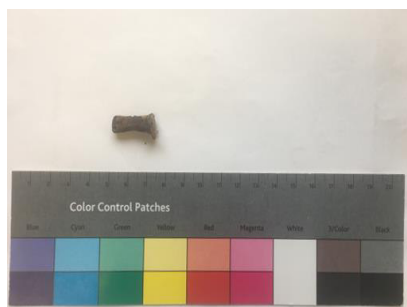
Foto PR-1 - 01 – Aspeto geral

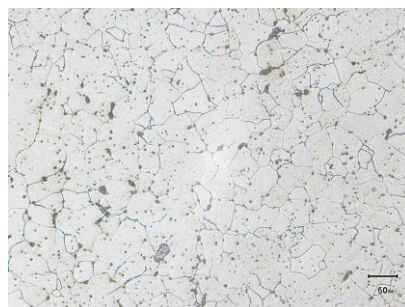
Foto PR-1 - 12 – Caraterização microestrutural – Corte transversal após ataque químico – Pormenor

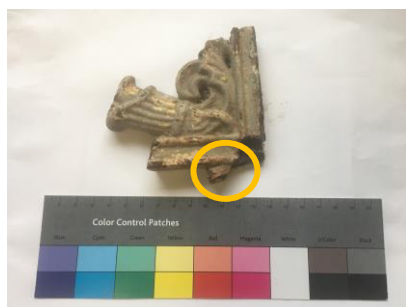
Foto PR-2 - 01 – Aspeto geral

Salienta-se ainda os resultados da análise efetuada aos produtos de corrosão da amostra de ferro fundido PR-2, que traduzem a natureza da amostra e justificam a sua principal forma de deterioração por corrosão seletiva conforme secção 3.1.2.7.

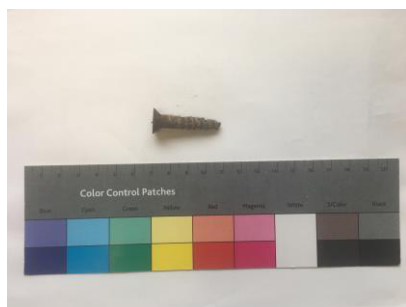
Foto PR-3 - 01 – Aspetto geral

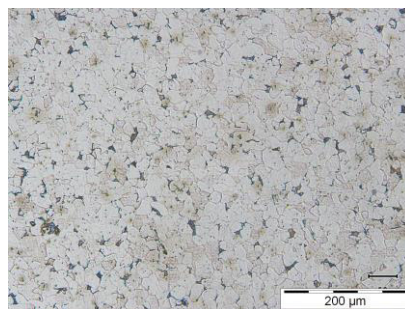
Foto PR-3 - 12 – Caraterização microestrutural – Corte transversal após ataque químico – Pormenor

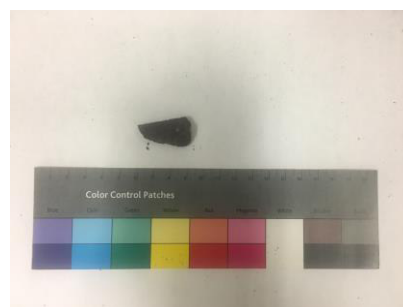
Foto PR-4 - 02 – Aspecto geral

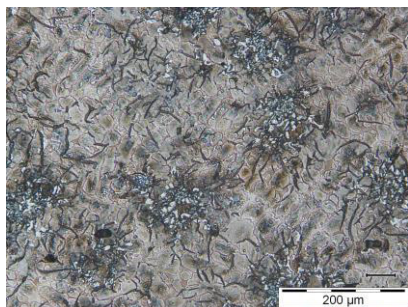
**Foto PR-4 - 07** – Caraterização microestrutural – Corte após taque químico – Pormenor**Foto PR-4 - 08** – Caraterização microestrutural – Corte após taque químico – Pormenor

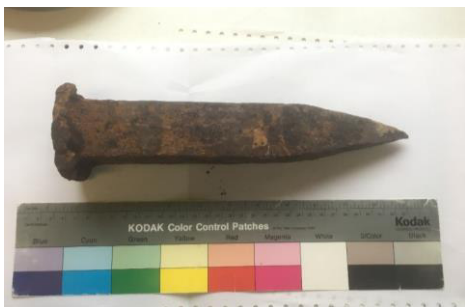
Foto CG-1 - 01 – Aspecto geral

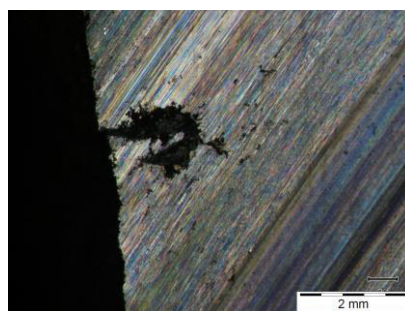
Foto CG-1 - 02 – Observação Macrográfica – Pormenor

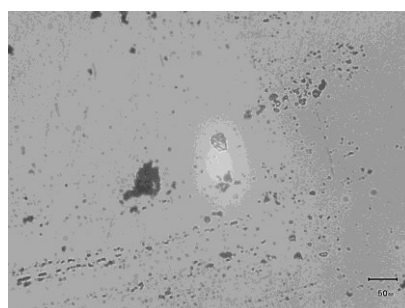
Foto CG-1 - 06 – Caraterização microestrutural – Corte longitudinal – Pormenor
